リフォーム前→リフォーム後

応募者・設計者・施工者	築年数	構造	建方形式	竣工	工事期間	工事費	所在地	リフォーム内容
ヤマサハウス株式会社	築100年(厩) + 築60年(母屋)	在来木造	2階建	2024年12月	8ヶ月	約4000万	鹿児島市	フルリノベーション

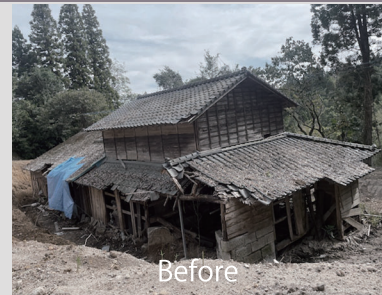
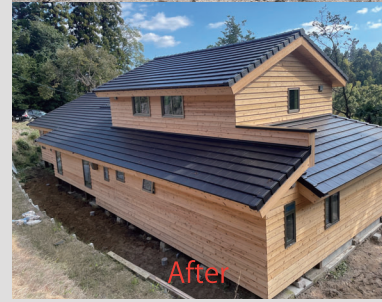
柱も壁も崩壊していた北面を適切に補修し、再生した。

築60年の母屋と築100年の厩の2棟。構造材はしっかりしているものの筋違いや金物は不足し、どちらも北側は崩壊がはじまり、白蟻の被害もありました。年月を経た材料はそれぞれ劣化しており、適切な補修が必要な状態でした。

崩壊していた北面の柱や壁を再生し、補強。5㎡の増築で母屋と住居になった厩をつなげた。

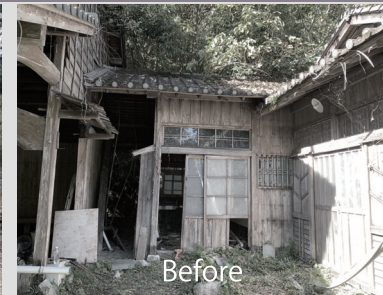
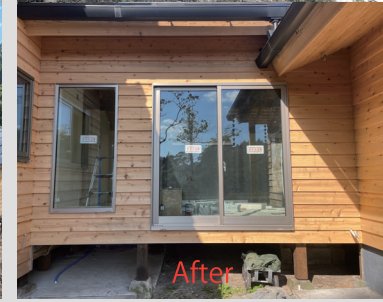
5m増築し、廐（左側）と母屋（右側）をつなげ、ひとつの建物に。

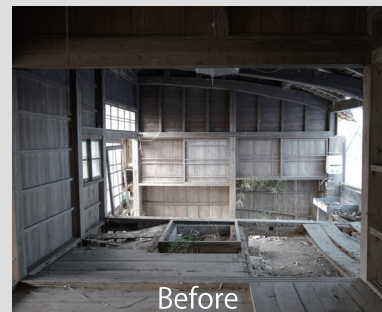
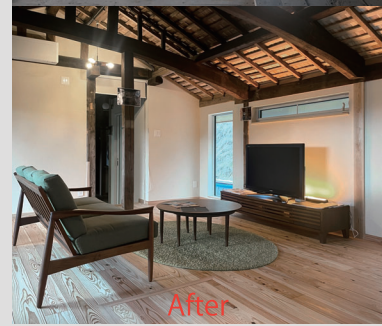
囲炉裏を再生し、新しいリビングへ生まれ変わった。

使われなくなった囲炉裏を再生。不要な季節は床材の蓋をします。
