### リフォーム前

### リフォーム後

応募者	設計者	施工者	築年数	構造	建方形式	竣工	工事期間	工事費	リフォーム内容
(株)ベルハウジング	松田 英之	(株)ベルハウジング	40年	従来木造	その他	2017年5月	102日	2,800万	全面リノベーション

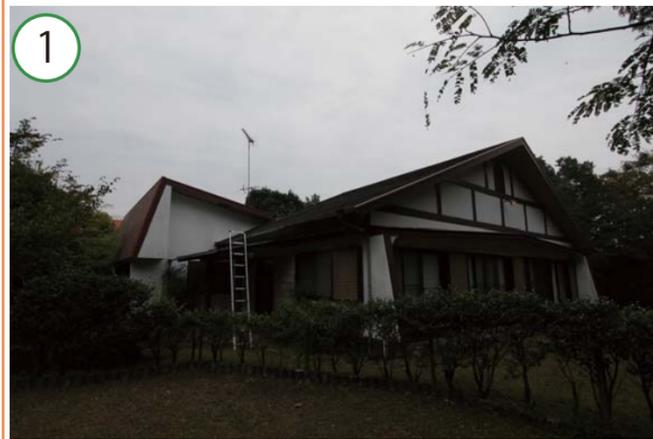
築40年となり構造的にも老朽化がすすみ危険な状態でした。

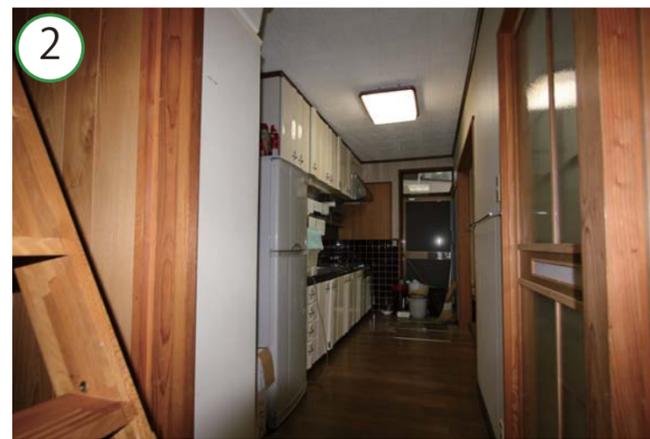
以前は、狭い日の当たらない孤立したキッチンでした。

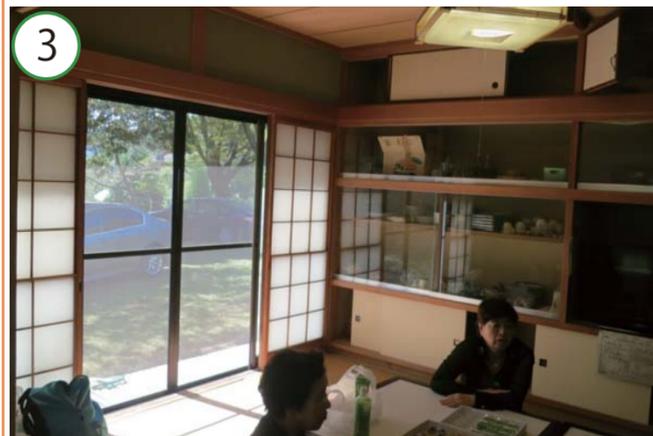
以前は区切られた3つの部屋でした。結露や湿気が多く、冬の寒さが耐えられないとの事で癒しとはかけ離れた空間でした。

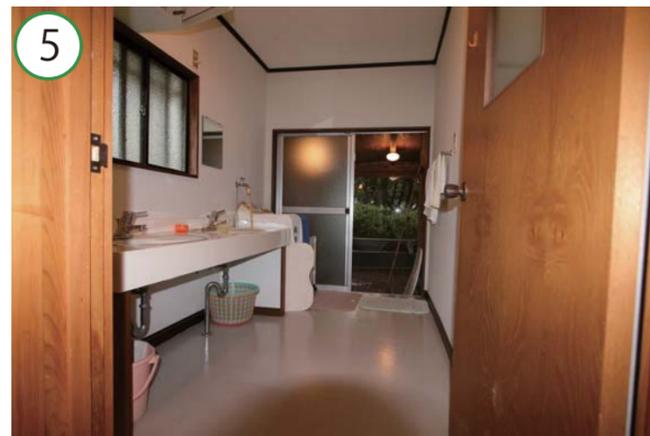
北側に位置する洗面所、またお風呂場は日当たりも悪く、脱衣する際の寒さがたえられなかったとのこと。

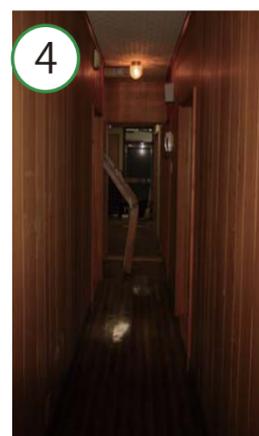
日の当たらない廊下から収納はしこを利用し、小屋裏に上げるようにしております。
