## リフォーム前

## リフォーム後

### ■家族が集う場所を定める

### ■ボリュームと素材と光

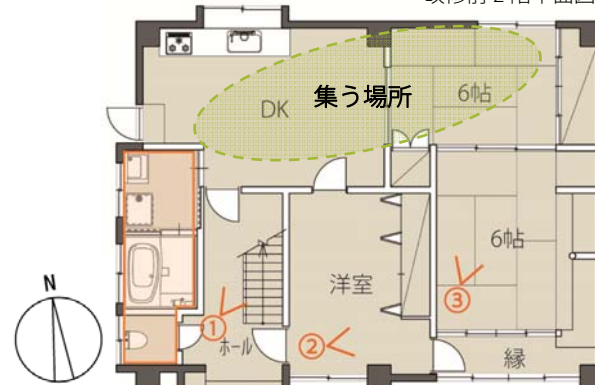
改修前1階平面図

※ 部と外壁はリフォーム対象外

※図面内数字は写真番号に対応し撮影位置を示す

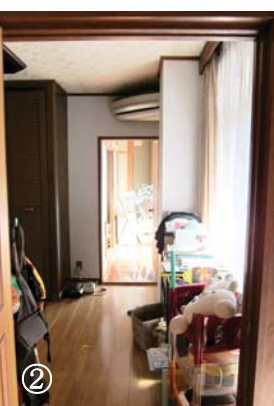
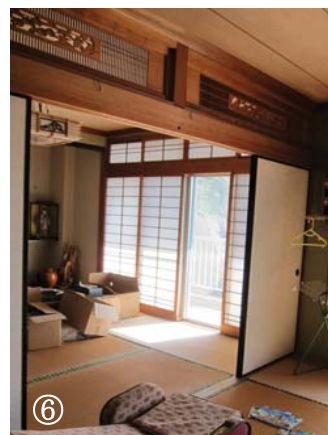
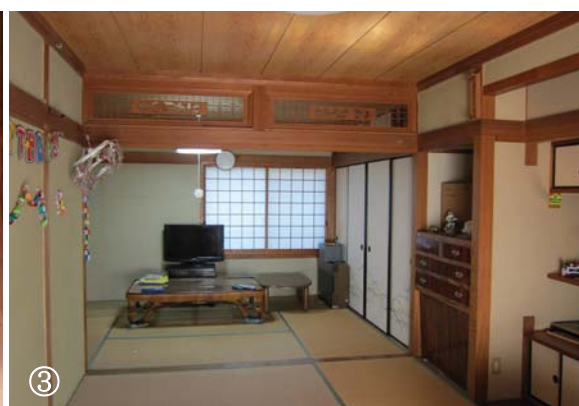
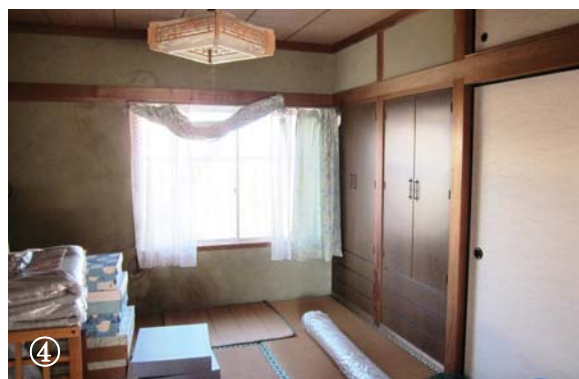
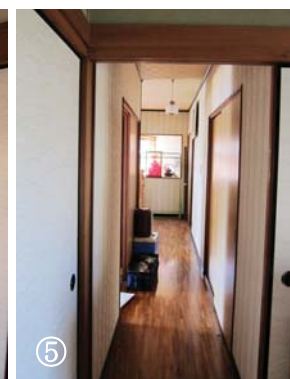
- ①階段：急で危険な階段
- ②洋室：部屋が区切られている
- ③和室：暗く、視線が抜けるところがない
- ④2階北側和室6帖：雨漏りもひどく物置として使用
- ⑤2階廊下：2階は狭い廊下を迎える
- ⑥2階続き間：「陽だまり」が出来ている

かつて施主の祖母が一人で暮らしていた家に、関東からUターンして来た孫世帯が住んでいた。家全体としては十分な広さがあるにもかかわらず、家族が集う空間は1階北側に位置し、暗く、面積的にも不十分であった。2階は階段が急で危険な為、全く利用されず物置となっていた。

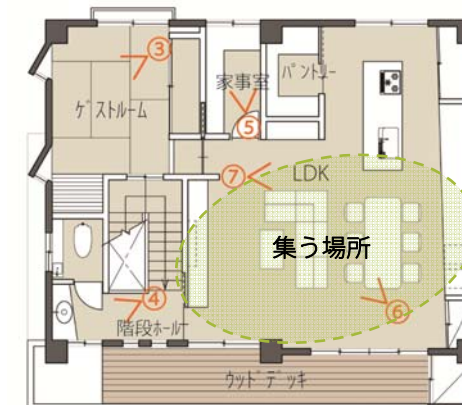
改修後2階平面図

よって、家族が最も長い時間を過ごすLDKを思い切って2階に上げ、光と風と緑を取り込むことにした。将来的に年を重ねたときの為に、キッチンの配管は1階にも残している。

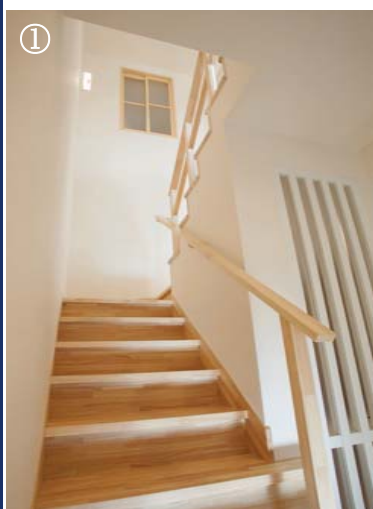
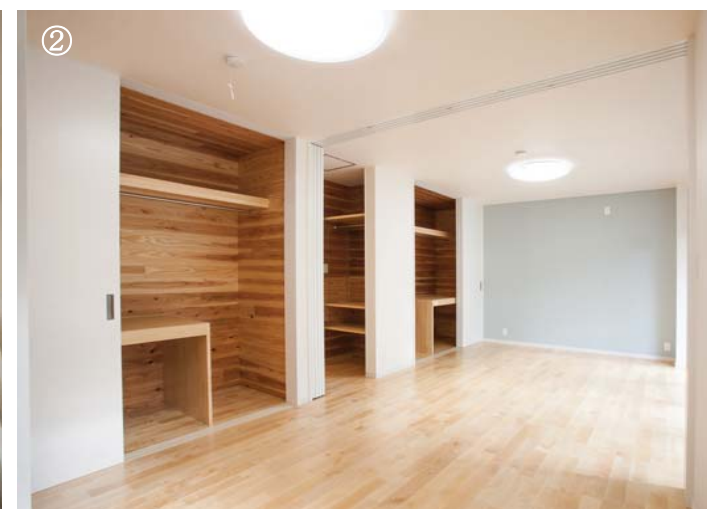
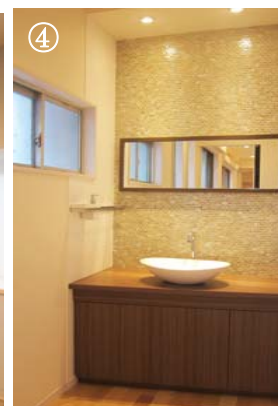
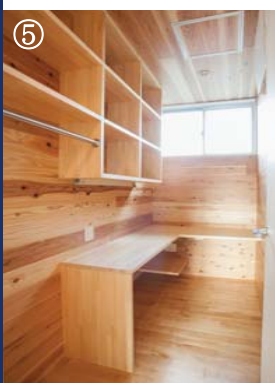
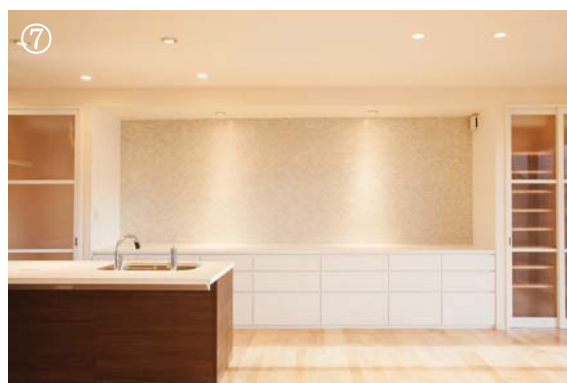
- ①階段：勾配を緩くして周り階段に
- ②キッズスペース：1階南面を大きく使って自由に遊べる空間に
- ③ゲストルーム：既存の窓もそのまま意匠に取り入れる
- ④階段ホール：子供達の手洗いもちょっとお洒落に
- ⑤家事室：木の温もりのある空間でレシピ作り
- ⑥LDK：階段にLDKの明りをこぼして2階へと誘う
- ⑦LDK：緩やかに傾斜させた壁面収納には様々なサイズのものが納められる

木、タイル、アクリル、和紙等様々な材料を組み合わせ、家の中のボリュームの干渉の仕方を多様にした。視線を跳ね返す程度や光の抜け方に変化を持たせ、空間から空間へといざなう工夫をした。
