年代物の梁をキャットウォークに 猫と暮らす家

- 築 80 年の祖母の家 古民家リノベーション -

第35回
住まいのリフォームコンクール

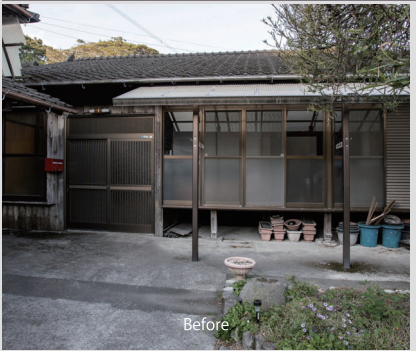
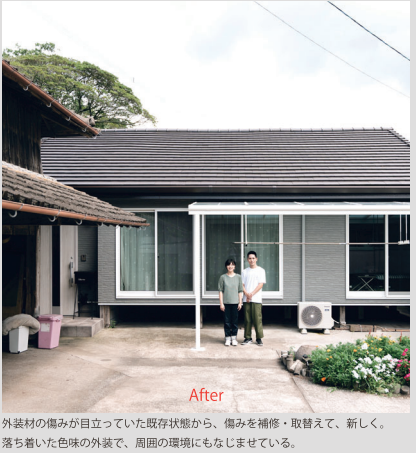
外装材の傷みが目立っていた既存状態から、傷みを補修・取替えて、新しく、落ち着いた色味の外装で、周囲の環境にもなじませている。

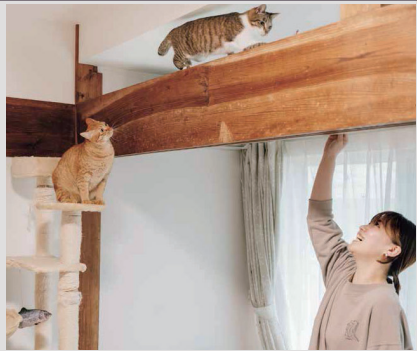
現在ではあまり見ることのできなほど立派な梁を、あえて見せて天然のキャットウォークに。猫が悠々と歩く姿はとても愛らしい。

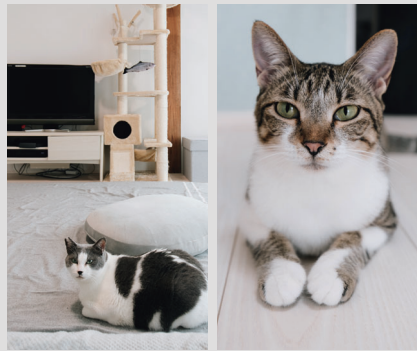
完成後に設置された、猫が梁にジャンプしてちょうど届く高さのキャットタワー。床材は、猫の爪痕が残りにくい。表面を硬くするための特殊加工を施した。
