設計施工のポイント（増改築等の工夫）

応募者	設計者	施工者	築年数	構造	建方形式	竣工	工事期間	工事費	リフォーム内容
現代建築研究所 合同会社	現代建築研究所 合同会社	現代建築研究所 合同会社	80年	木造	一戸建	平成24年4月	90日	1,000万

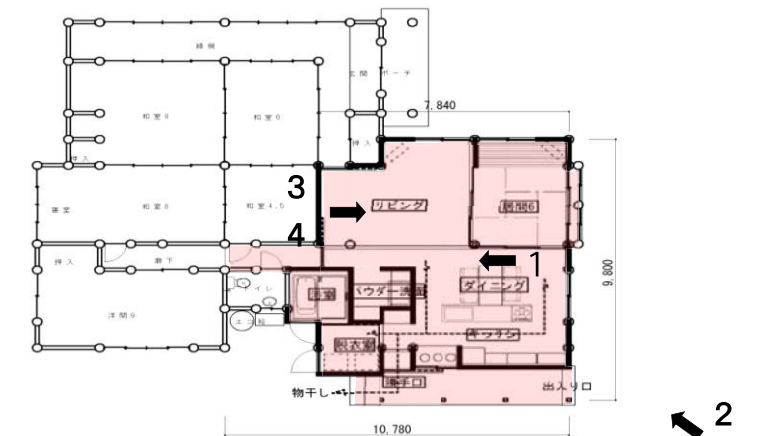
リフォーム後平面図

- ① 躯体はそのままに新たに生み出す空間

壁を取り除き柱の存在感を際立たせながら、LDKと洗面室まで繋がる大空間とした。

80年の歴史を持つ古民家の梁や柱などに木の機能美を見つけ、時を経た木材と新しい木材との調和を楽しむために、キッチンと洗面室に木スリットを設け、立体感のある箱を表現した。
- ② 最適な光・風（機能性）

施工にあたっては、朝から夜まで太陽や風の具合を調べ、最適な窓の位置を提案し、家のプロポーションを整えた。

また、室内は間仕切りを少なくし、風通りの良い空間とした。
