設計施工のポイント（増改築等の工夫）

応募者	設計者	施工者	築年数	構造	建方形式	竣工	工事期間	工事費	リフォーム内容
(株)小森昌章建築設計事務所	(株)小森昌章建築設計事務所	(株)インテルド	築47年	木造軸組(平屋)	一戸建て	2017年11月	45日間	600万円	和室二間続きと広縁にカウンター形式のフレンチレストランを設けた。

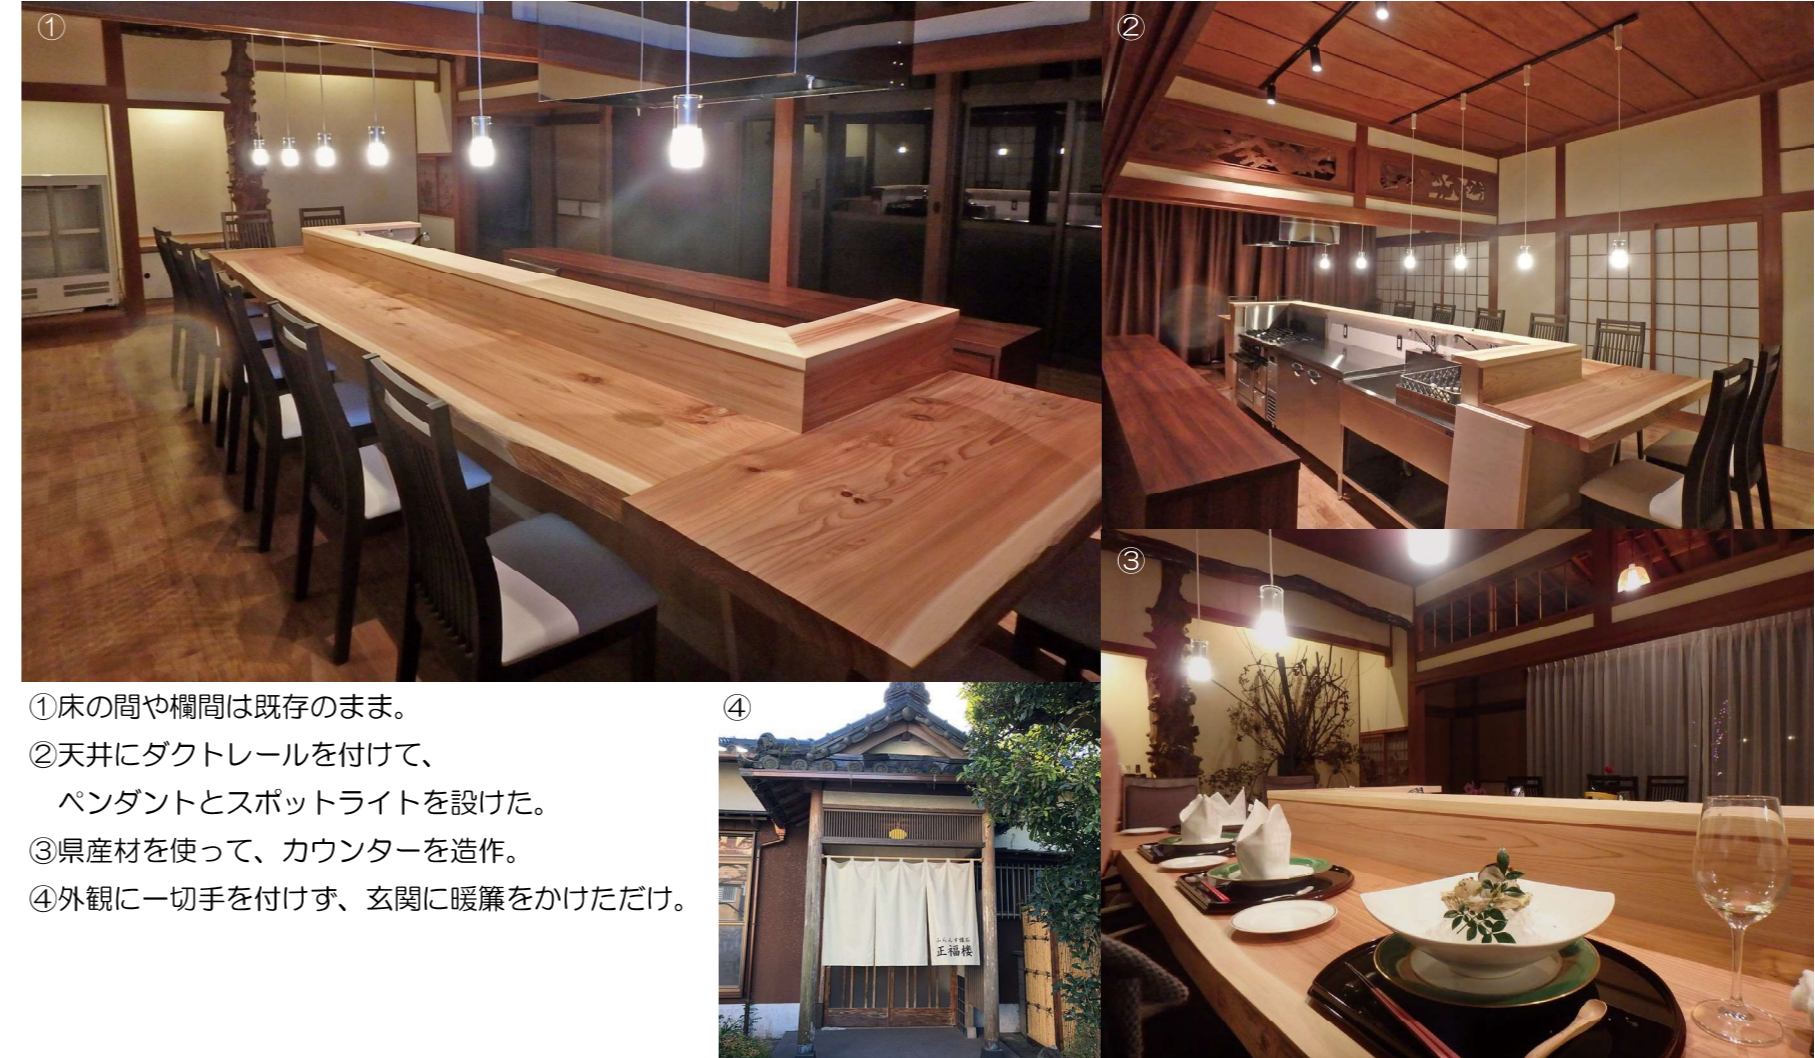
リフォーム後

- ①床の間や欄間は既存のまま。
- ②天井にダクトレールを付けて、ペンダントとスポットライトを設けた。
- ③県産材を使って、カウンターを造作。
- ④外観に一切手を付けず、玄関に暖簾をかけただけ。

「南側の庭に面した最も日当たりの良い和室二間（8畳+6畳）と広縁部分をレストランに」床をタタミからフローリングに、壁は砂壁の上から白の漆喰壁を塗り、床の間や欄間などは原型のままで残すことにしました。省エネ的には床下等に断熱材がなかったのでフローリング下にスタイロフォームを施工したことで冬の底冷えがなくなりました。県産材の杉を使ってコの字型にカウンターを作って目の前で料理ができるのを見ながら食べられる配置としました。シェフとの会話もおのずとはずみず。
