# 民家再生

応募者	設計者	施工者	築年数	構造	建方形式	竣工	工事期間	工事費	リフォーム内容
	アンテナ・デザイン	柗村 彰	48年	木造	一戸建て	2017年4月	200日間	700万円	全面リフォーム

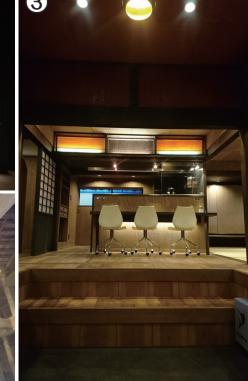
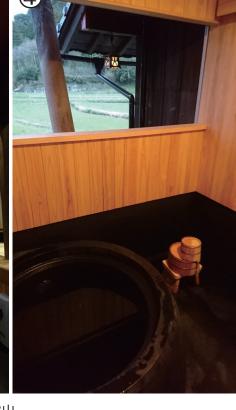
- ①納屋には流し台、冷蔵庫、トイレ、TV を設置 ②季節の変化を楽しむことが出来る縁側 ③調光スイッチ (7 カ所)を用いることで、ほの暗さを演出
- ④竈をイメージした長州風呂無節の檜(つや消しクリアの自然塗料で防腐、防水)と油煙を使用したモルタルで仕上げました
- ⑤元々和室だった土間スペースに、TV、薪ストーブを設置 内と外をつなぐ中間領域としパブリックエリアとして庭の役目やリビングの役目、来客スペースといった社交空間としました
- ⑥物置だった部屋を照明器具の設置だけで、モダンなフリースペースとして活用できます
